## 平成30年7月豪雨による広島県の斜面崩壊分布図（第三報）

広島大学平成30年7月豪雨災害調査団  
(地理学グループ)

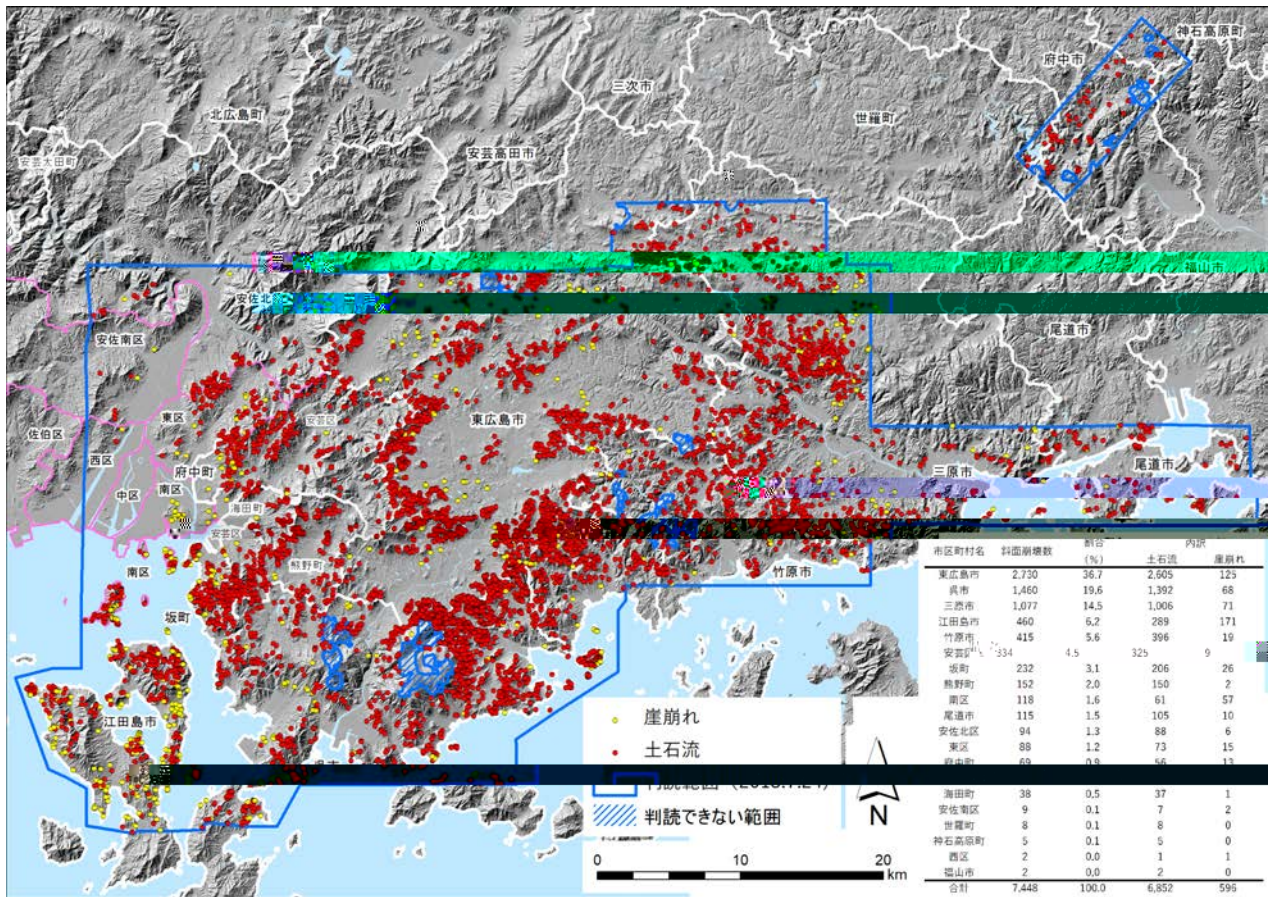
判読した結果、少なくとも7,448箇所の斜面崩壊が発生したことがわかりました。市区町別では、東広島市で2,730箇所、呉市で1,460箇所、三原市で1,077箇所、江田島市で460箇所、竹原市で415箇所、広島市安芸区で334箇所、坂町で232箇所、熊野町で152箇所などとなっています(図3)。一度の降雨で発生した斜面崩壊件数としては過去最多の可能性あります。

崩壊の種類では、土石流の発生源となった崩壊が6,852箇所で、崖崩れが596箇所であり、約9割が谷を流下したことがわかりました(図3)。

江田島市や広島市から府中市まで広島県南部の広い範囲で斜面崩壊が生じたことが読み取れます(図3)。広域的な豪雨であったことが斜面崩壊の分布からもわかります。

図3 崩壊発生地点分布図

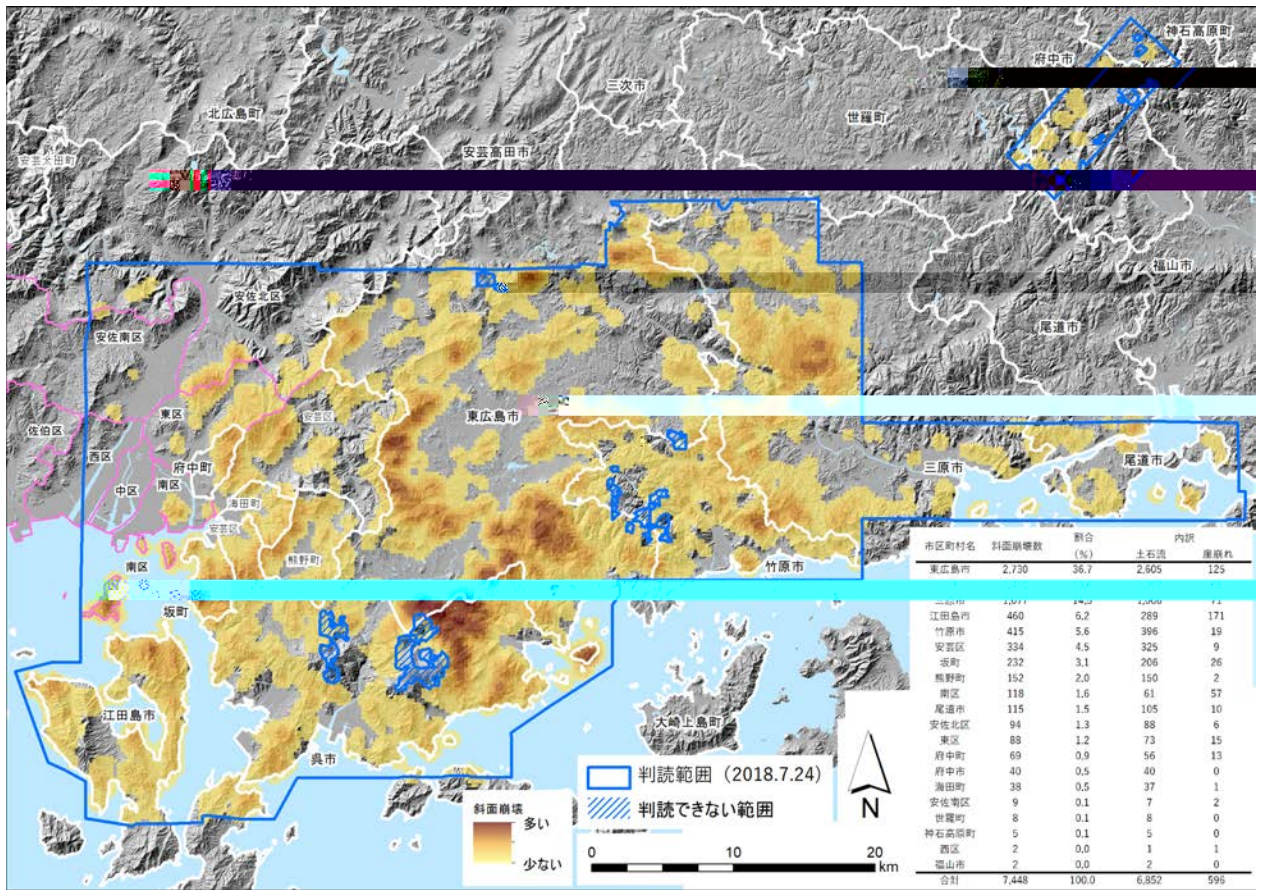
発生密度の高い地域は、広島市安芸区から安芸郡坂町、熊野町、呉市までの広島湾東部から安芸灘北西縁にかけての沿岸の山地と、西条盆地および黒瀬盆地の周辺山麓部です(図4)。いずれも、起伏の大きな山地があります。その中でも、特に高密度な場所は、第二報では野呂山の北東から東側を指摘していましたが、その東の東広島市西条町南部～同市安芸津町北部の蚊無峠付近も高密度に分布することが新たに明らかになりました。

図4 崩壊発生地点のカーネル密度分布

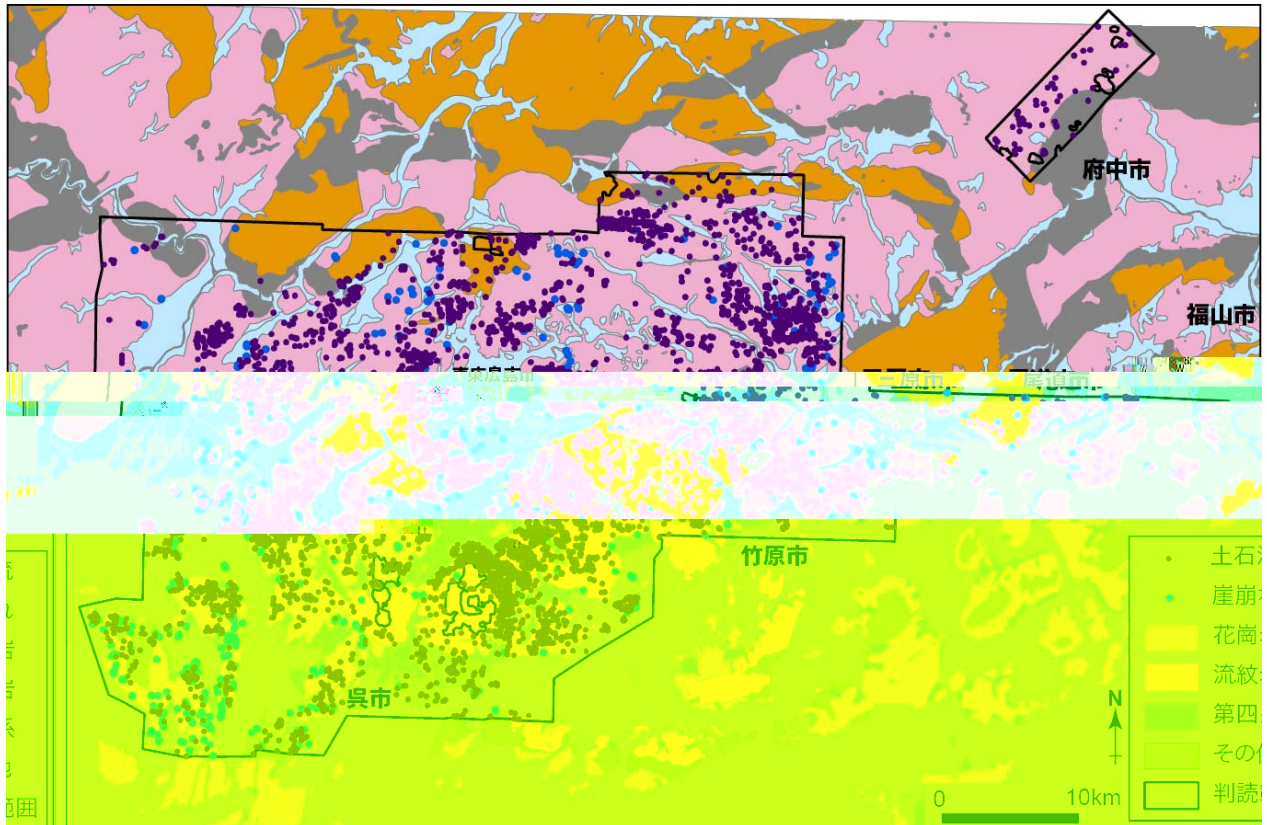
この地域の地質は、主に花崗岩と流紋岩が分布していますが、これらの地質による大きな違いは認められません(図5,表1)。短時間の降水量や総降水量など、広域的な豪雨の範囲と関係している可能性があります。

図5 斜面崩壊発生地点と地質図
