平成30年7月豪雨による広島県の斜面崩壊分布図（第二報）

広島大学平成30年7月豪雨災害調査団
(地理学グループ)

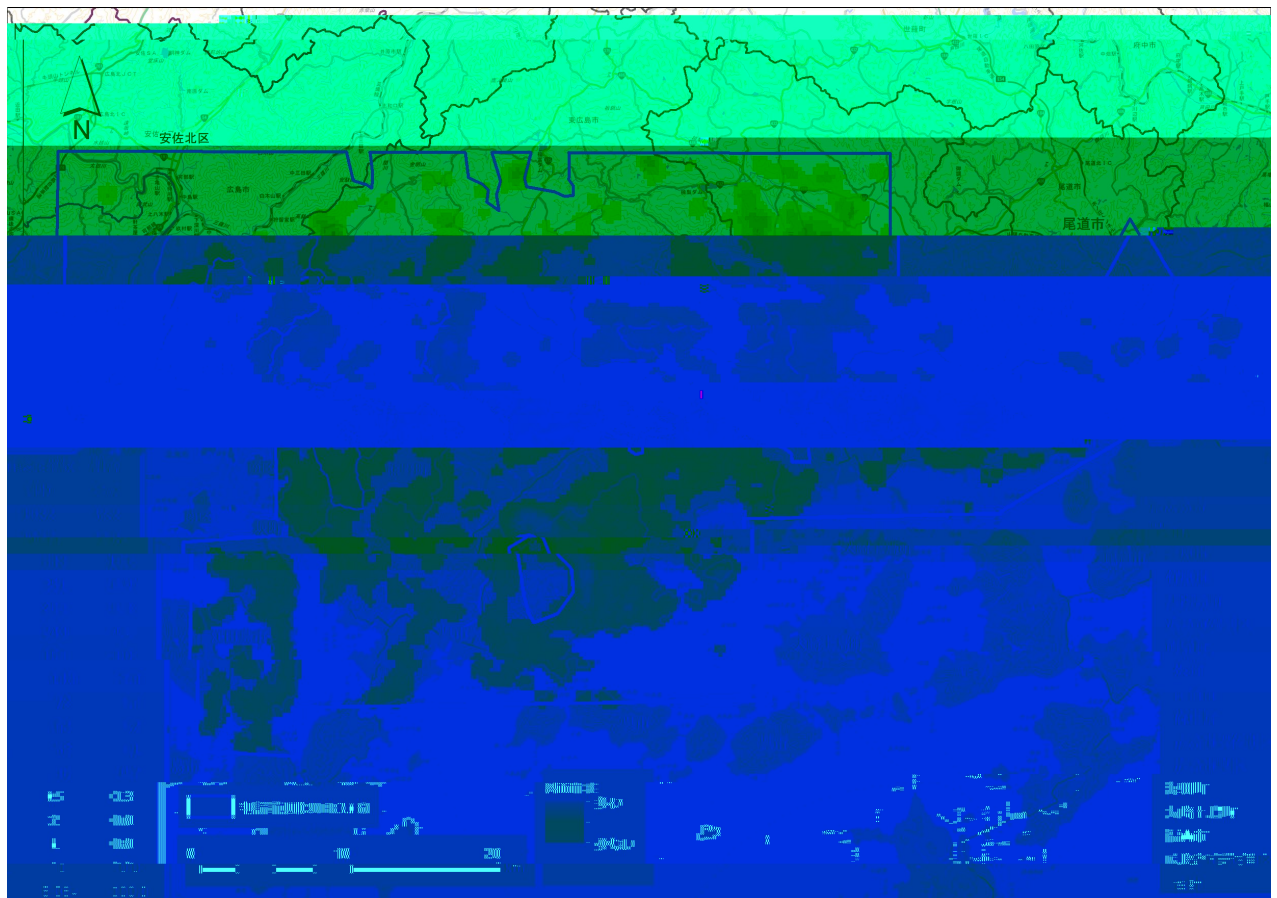
図2 崩壊発生地点のカーネル密度分布

発生密度の高い地域は、広島市安芸区から安芸郡坂町、熊野町、呉市までの広島湾東部から安芸灘北西縁にかけての沿岸の山地と、西条盆地および黒瀬盆地の周辺山麓部です(図2)。いずれも、起伏の大きな山地があります。その中でも、野呂山の北東から東側は特に高密度になっています。
